# Restauration du ruisseau de Saulces

Formation techniciens rivière  
29 septembre 2010

### 3- Les travaux de restauration mis en œuvre

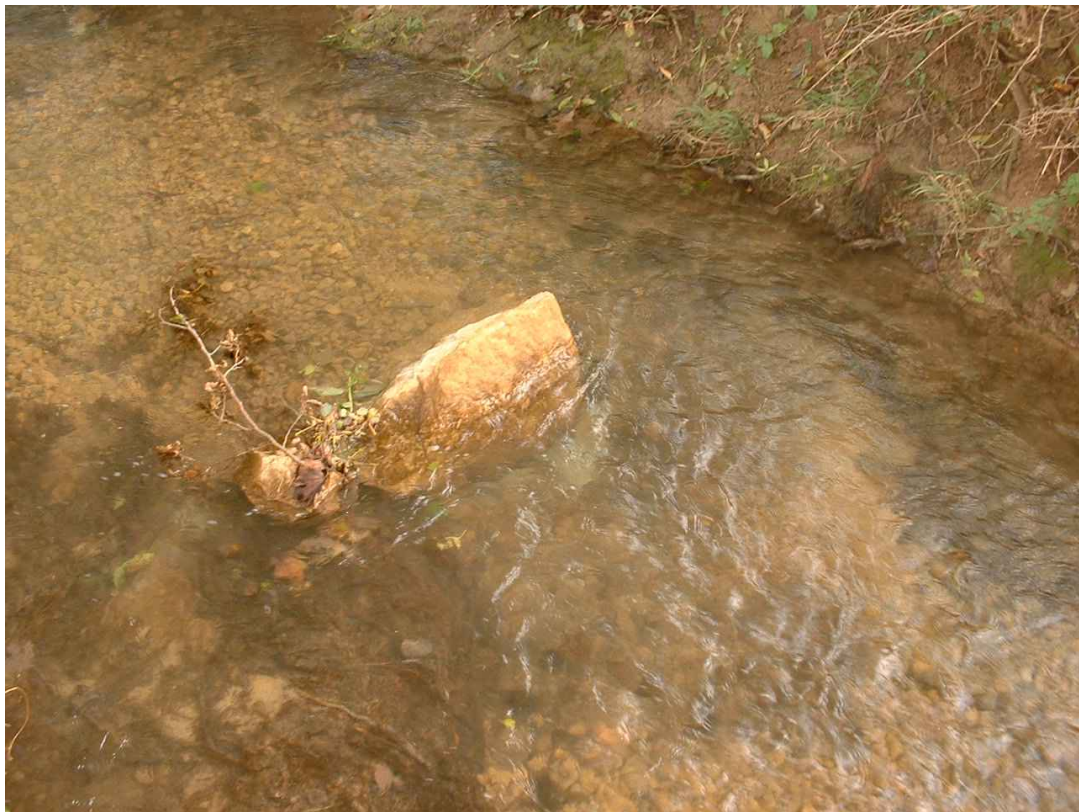
Blocs en eau : remous en amont et dépôt en aval

Les travaux de restauration ont concerné la partie amont du ruisseau (1<sup>ère</sup> catégorie) et ont consisté à mettre en place des seuils durs afin de bloquer l'encaissement du lit, des seuils de fond afin de permettre le dépôt de sédiments, des déflecteurs afin de diversifier les écoulements et des caches à poissons afin de diversifier les habitats disponibles. Le programme de restauration s'est déroulé de 2006 à 2010. Un suivi a été effectué en parallèle en coopération avec la fédération de pêche des Ardennes et l'ONEMA et a montré des résultats encourageants : l'IBGN (Indice Biologique Global normalisé) est passé de 10 (moyen) à 14 (bon) et l'IPR (Indice Poissons Rivières) de 19 (moyen) à 10 (bon).

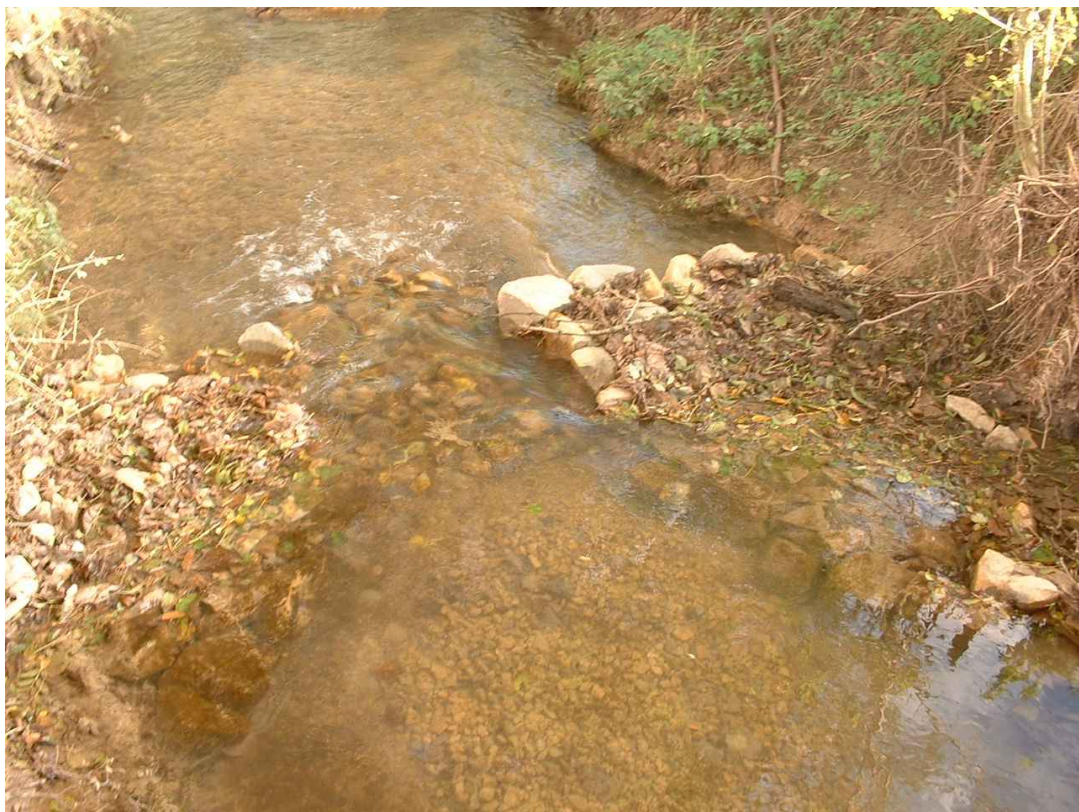
Déflecteurs vis à vis et apport de gravier
